**Asunto:** Actuaciones de control de vertidos a la red pública de saneamiento de El Viso del Alcor  
**Expediente:** s/e

3. Informe de actuaciones ante los malos olores detectados en la Calle Huerto Ponce y zonas colindantes al punto de vertido a la red de saneamiento de la empresa Paviso Alimentación, S.L.

## 1. Antecedentes.

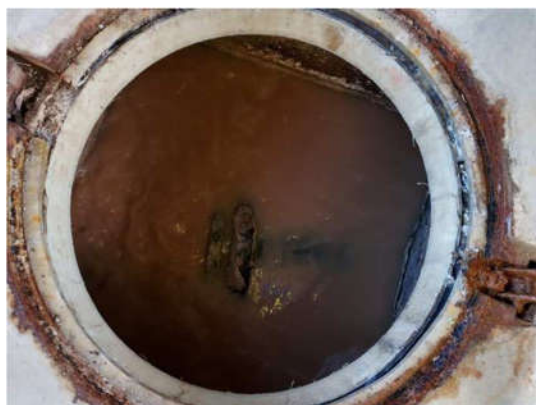
A lo largo del pasado 17/12/2025 se recibieron múltiples avisos por parte de los vecinos de Huerto Ponce con quejas de fuertes olores. Girada visita por personal de Control de Vertidos se constata pasadas las 17:00 h que Paviso Alimentación, S.L. está llevando a cabo un vertido a la red con fuerte olor y coloración que resulta susceptible de ser considerado no permitido. Se levanta acta y se toma muestra en ese mismo momento y se ofrece alícuota de la misma al personal de esa empresa.

Vista de punto de vertido de Paviso Alimentación a la red pública de saneamiento el día 17/12/2025 a las 17:30 h.

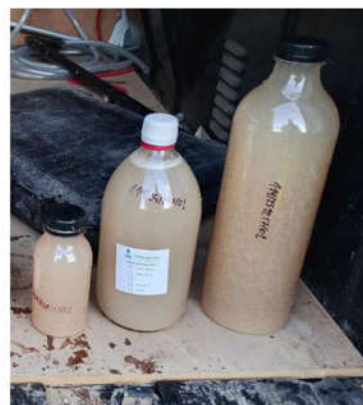
Aspecto de las muestras tomadas para su análisis en laboratorio acreditado.

Como se puede apreciar, se trata de un vertido no permitido según lo establecido en la Ordenanza de Vertidos del Consorcio de Aguas del Huesna, aprobada en el B.O.P. de la provincia de Sevilla número 90, de 21 de abril de 2.022.

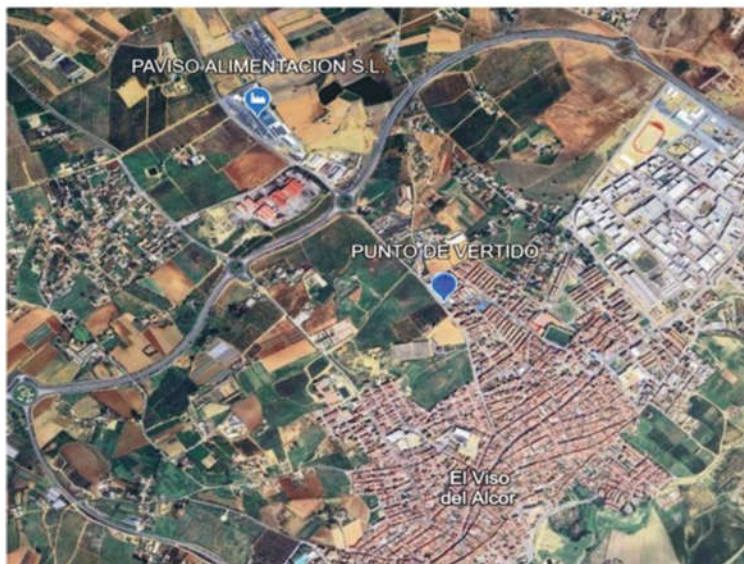
Ubicación de la industria Paviso Alimentación S.L. y el punto de vertido al colector municipal

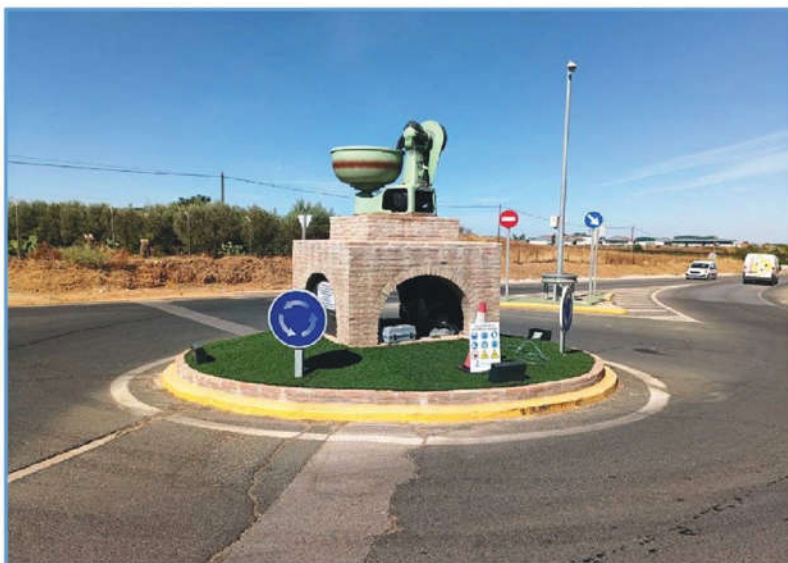
Glorieta donde se ubica el pozo de registro que da acceso al punto de vertido

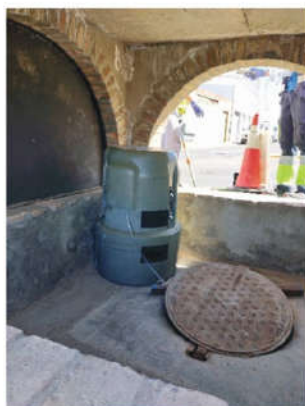
El muestreo se realiza mediante un tomamuestras portátil (HACH AS 900) dotado de 24 botellas con una capacidad de 1 L cada una. Del tomamuestras sale un tubo (por el que se aspira el vertido) que se coloca en el centro del canal a media altura buscando con ello un área de turbulencia y flujo bien mezclado. En el programa de toma de muestra se incluye una purga del tubo antes y después de cada toma de muestra. Una vez instalado el equipo se procede a la calibración de los volúmenes de muestra mediante el aforo con probeta.

Instalación de tomamuestras

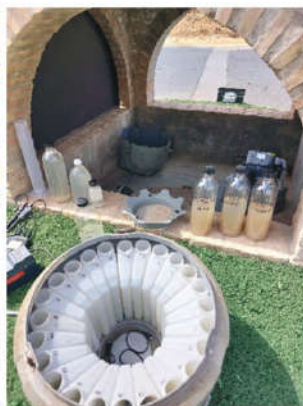
Selección de muestras y medidas insitu
